Norme NF EN ISO 1461

Norme NF EN ISO 14713-2 et Norme NF EN ISO 14713-3

La galvanisation à chaud consiste à immerger des pièces en acier dans un bain de zinc à 450° environ pendant un laps de temps suffisamment long pour que l'ensemble de la structure à galvaniser soit amenée à cette température et ce après un décapage dans des bains d'acide, afin de créer sur l'ensemble de la pièce une liaison fer zinc protectrice.

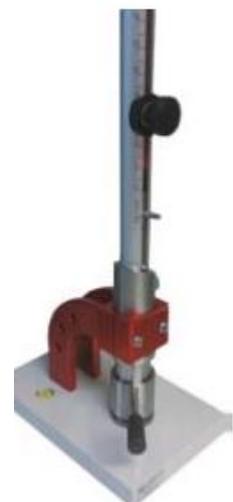
Essais par percussions.

Des impacts sont réalisés à 12mm d'espacement (cet espace est à conserver en réserve des bords de la pièce ou d'une arrête). Il est couramment utilisé des gabarits de test. L'impact imprime une encoche dans la matière. Une série d'impacts parallèles équidistants de 12mm sont pratiqués puis on enlève les parties qui se décollent ou s'écaillent. Pour que le test soit conforme, le revêtement ne doit pas comptabilisé plus de 50% de la surface enlevée entre deux séries parallèles.

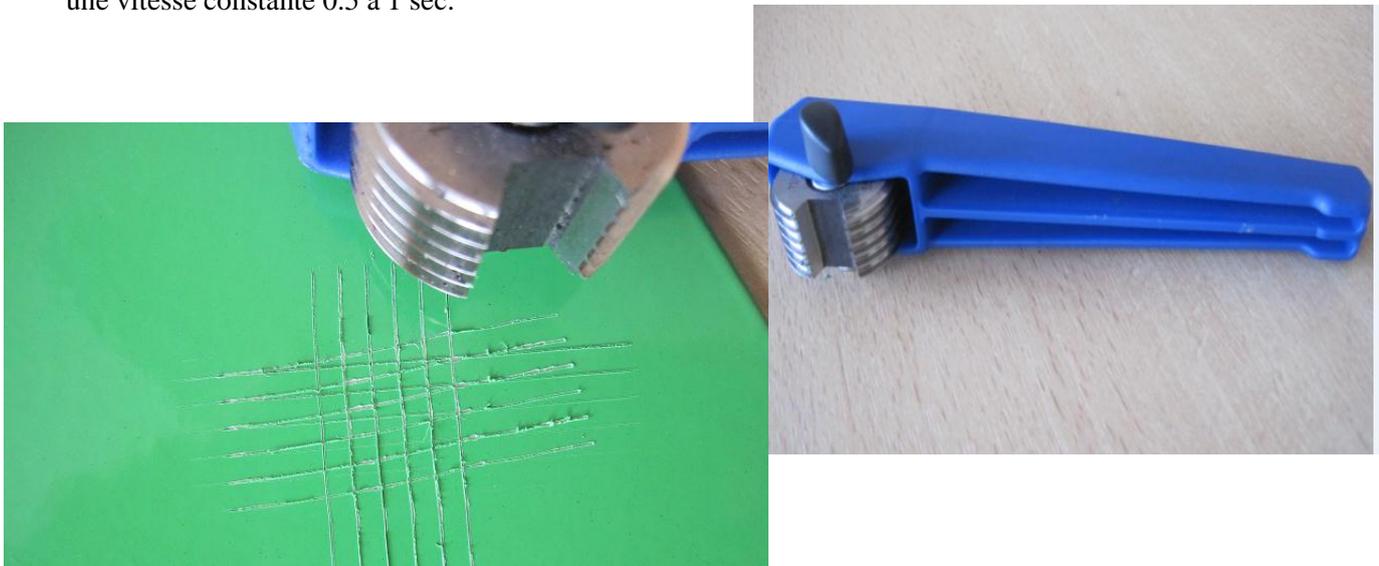
Utiliser la même procédure, appliquer un ruban adhésif sur la zone quadrillée s'assurer de la bonne cohésion entre le ruban et le revêtement en le lissant : la transparence du ruban doit être évidente. Il est nécessaire d'en conserver une partie libre qui servira de languette. Dans les 5 minutes, retirer celui-ci en ne prenant que l'extrémité. Il faut former un angle de 60° par rapport à la surface de test et veiller à une vitesse constante 0.5 à 1 sec.

Sur une surface plane et à trois endroits différents de la pièce, on trace au moyen d'un peigne muni de pointes au carbure ou en acier trempé un quadrillage couvrant 15mm sur 15mm et les lignes sont espacées de 3mm. Il est primordial que ces pointes soient plus dures que le revêtement, celui-ci devant être tranché pour atteindre le support.

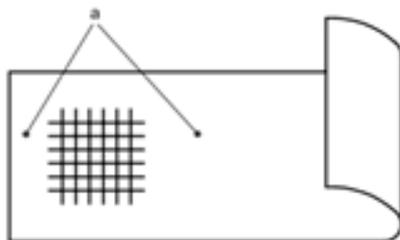
a) Position du ruban adhésif par rapport au quadrillage

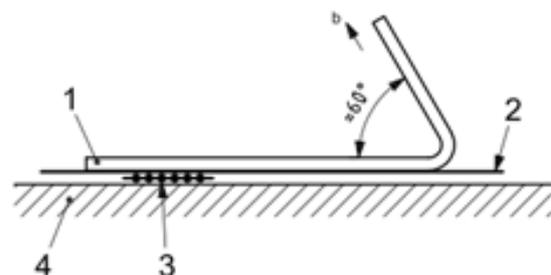
b) Position du ruban jusqu'à l'arrachement
